農家住宅納屋の学童保育施設への再生プロセス

- 下関市社協児童クラブ「つばめの家」の改修設計 -

CONVERSION PROCESS OF FARMER'S BARN TO THE SCHOOLCHILD CARE FACILITY

- Improvement design of the schoolchild clubhouse "TUBAMENOIE" managed
by Shimonoseki city social welfare conference -

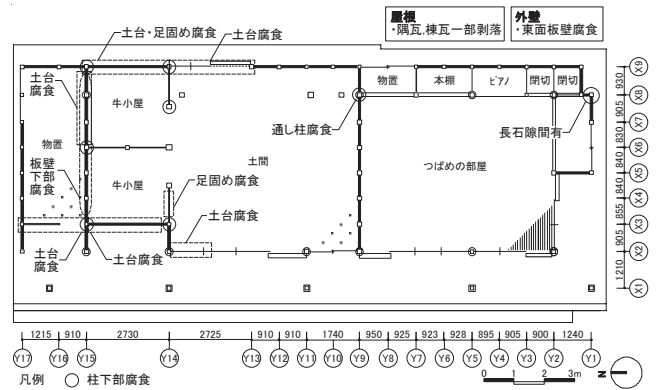
図5 納屋既存平面図

図5に構造部材の老朽箇所を示すが、湿気の多い牛小屋部分の土台と足固めの腐食が著しく、一部柱脚部分も腐食しており、部材交換と柱の根継ぎが必要な状態であった。この他に通し柱(X8Y9)部分が地盤沈下により基礎石自体が沈下しており、庇屋根からの雨漏りによる2階床梁の四方差し接合部の腐食が著しく、柱の交換または根継ぎが必要な状態であった。その他の土台・柱脚部は一部腐食が認められたものの、部材交換が必要な箇所は認められなかった。また小屋組みについても明らかな腐食は認められなかった。

箇所が多く見られた牛小屋部分は、土台・足固めの部材交換と新設、柱の交換・根継ぎ及び換気用開口部の土壁補強を行うとともに、土台・足固め・差鴨居間に耐力パネルを新設する。次に中央部隔壁部分は布基礎・土台を新設し、通し柱(X8Y9)の根継ぎを行うとともに、1・2階の既存土壁を全て撤去し耐力パネルに交換する。同様に南面開口部(X2-5Y2)と土間中央部(X2-3Y13)にも梁間方向の耐力を確保するため布基礎・土台・耐力パネルを新設する。その他既存開口部・土壁部の一部に耐力パネルを新設し必要耐力を確保する設計とした。

耐震補強工事では材料・施工方法を工夫しコスト低減を図る施工計画を策定した。まず中央部隔壁部分は1・2階の既存土壁を全て解体撤去した上で、1階間柱と通し柱1階部分(図5:X8Y9)を撤去し、2階床梁をジャッキで支持し布基礎と土台を新設した。その後間柱を戻し通し柱1階部分の根継ぎを行い、HD金物で柱脚部を固定した。同様に南面開口部(X2-5Y2)と土間中央部(X2-3Y13)にも布基礎・土台・間柱を新設し、HD金物で柱脚部を固定した。

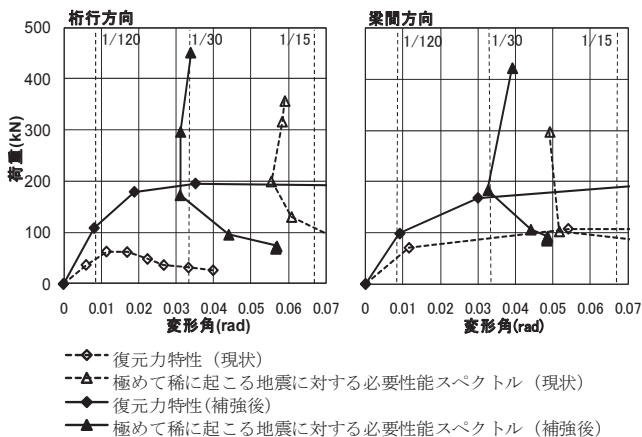
図7 限界耐力計算結果(補強前後)

限界耐力計算結果(図 7)をみると、壁量が少ない桁行方向では最大耐力は 62.4 kN(変形角 0.011rad)と小さく、変位が増加するに伴い耐力は低下し、変形角 1/30 rad では 31.3kN に過ぎず、極めて稀に起こる地震に対しては大幅に耐力が不足している。梁間方向の最大耐力は 107.5 kN(変形角 0.054rad)で、1/20 rad 近傍で極めて稀に起こる地震に対する応答変形角を上回ることから、旧基準の限界変形角(1/15 rad)は満足しているものの、現行の安全限界変形角(1/30 rad)を超えている。

限界耐力計算結果(図7)を見ると、桁行方向では最大耐力は195.4kN(変形角0.035rad)まで増加しており、極めて稀に起こる地震に対する応答変形角1/30rad以下となり基準を満足している。梁間方向の耐力は変形角0.03radで168.2kNで、極めて稀に起こる地震に対する応答変形角はほぼ1/30radである。

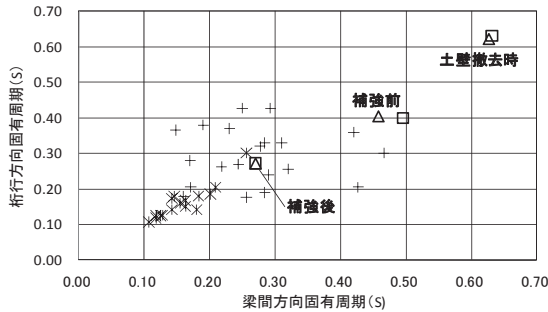
凡例: * 新築民家 + 伝統民家 □ X2Y11 △ X2Y14
 図 10 固有周期(補強前・土壁撤去時・補強後)

常時微動計測(計測点:X2Y11, X2Y14の2階X方向床梁上)から算定した補強前・土壁撤去時・補強後の固有周期と、他の伝統民家・新築住宅の固有周期¹²⁾を図10に示す。計測点X2Y14の改修前の固有周期は桁行方向0.41(s)・梁間方向0.46(s)で、納屋で壁量が少ないため伝統民家の他事例と比較しても周期が相対的に長いのが特徴である。また中央部全隔壁(X2-9Y9)と南面土壁(X7-8Y1)撤去時の周期は、桁行方向0.63(s)・梁間方向0.62(s)とさらに長くなり、既存土壁が耐力壁として一定の効果を有していたことが確認された。改修後の周期は桁行・梁間方向共に0.27(s)で、補強前や他の伝統民家と比較しても大幅に周期が短くなり、建物の剛性が增加していることから、落とし込み二重板パネルによる耐震補強効果が計測からも確認された。
