子育て支援施設「しゅっぱっぱ」の長期温熱環境調査 既存資源を活用した子育て支援施設整備その3

A Study on the Renovation of the Existing resource for the Facilities to support the bring-up of children(Form3)

下関市菊川町地域共生ホーム「中村さん家」の夏季温熱環境計測 民家を活用した社会福祉施設整備に関する研究 その8

A Study on the Renovation of the Traditional Wooden House for the Welfare Facilities (Form 8)

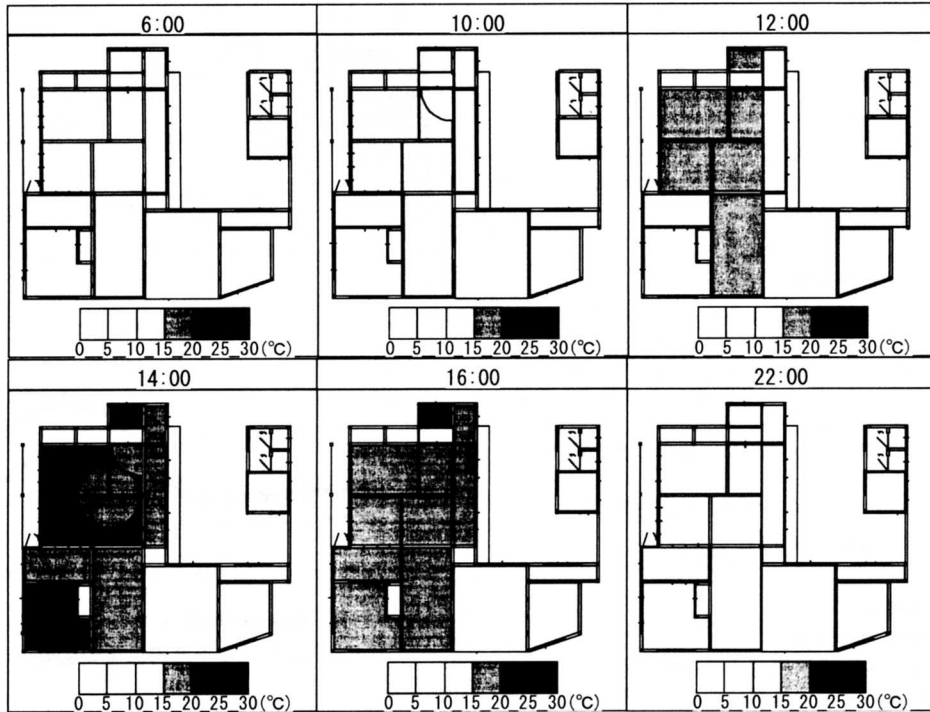
図6. 冬季室内温度分布

図6は、冬季の室内温度の分布を時系列に示したものである。6:00には、室内の全体が、10°C以下になっている。10:00に施設が始まる。遊技場とキッチンが優先的に暖房されていることが、10:00の室内温度分布を見ることで分かる。12:00頃になると、遊戯室とキッチンの室温は、20°C近くに上昇し過ごしやすいう環境になっていると考えられる。14:00には、事務室と遊戯室の温度が20°C以上になっている。しかし、遊戯室に沿う廊下や

廊下側の遊戯室の室温は、低下していることが確認できる。16:00には、施設が終了する時刻で遊戯室・事務室の暖房のスイッチが切られ室温が徐々に低下していった状態である。

22:00においても、外気温が高いことにより室内に熱が蓄えられている。

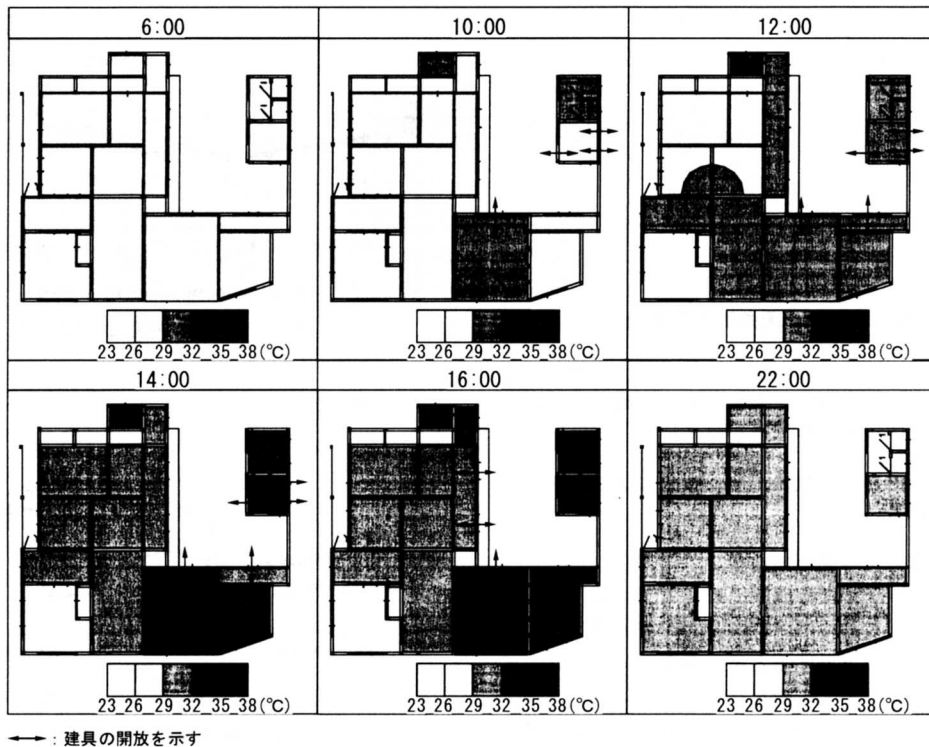
図6. 夏季室内温度分布

図6に、夏季の室内温度分布と建具の開放状態を示した。10:00に施設が開放される際に、入り口となる土間2の引き戸が開閉される。調査当日は、運動場を利用して遊ぶために、外部施設を利用して戸が開放されているが、普段は母屋の開口部に関して開閉が行われないと同様に、戸が開放されることは無い状態で利用されている。

12:00の時点では、土間2の建具が開放された影響によって、キッチン・遊戯2・土間1と同程度の温度になっていると考えられる。また、廊下の温度が遊戯室と比較して高くなっていることが確認できる。気象条件で廊下は温熱環境が変化しやすいが、直接に室内の温熱環境に影響を与えることを妨げているとも考えられる。

他に施設で、建具が開放される時は、16:00の掃除の際に限られる。
