農家住宅納屋の学童保育施設への再生プロセス

- 下関市社協児童クラブ「つばめの家」の改修設計 -

CONVERSION PROCESS OF FARMER'S BARN TO THE SCHOOLCHILD CARE FACILITY

- Improvement design of the schoolchild clubhouse "TUBAMENOIE" managed
by Shimonoseki city social welfare conference -

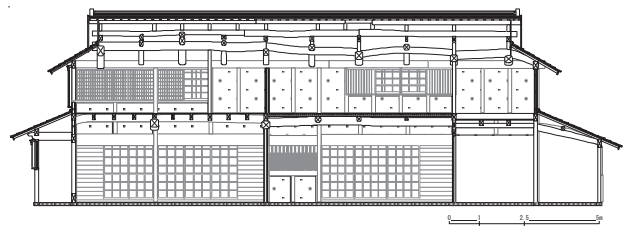
図6 納屋既存断面図

図5に構造部材の老朽箇所を示すが、湿気の多い牛小屋部分の土台と足固めの腐食が著しく、一部柱脚部分も腐食しており、部材交換と柱の根継ぎが必要な状態であった。この他に通し柱(X8Y9)部分が地盤沈下により基礎石自体が沈下しており、庇屋根からの雨漏りによる2階床梁の四方差し接合部の腐食が著しく、柱の交換または根継ぎが必要な状態であった。その他の土台・柱脚部は一部腐食が認められたものの、部材交換が必要な箇所は認められなかった。また小屋組みについても明らかな腐食は認められなかった。

耐震補強工事では材料・施工方法を工夫しコスト低減を図る施工計画を策定した。まず中央部隔壁部分は1・2階の既存土壁を全て解体撤去した上で、1階間柱と通し柱1階部分(図5:X8Y9)を撤去し、2階床梁をジャッキで支持し布基礎と土台を新設した。その後間柱を戻し通し柱1階部分の根継ぎを行い、HD金物で柱脚部を固定した。同様に南面開口部(X2-5Y2)と土間中央部(X2-3Y13)にも布基礎・土台・間柱を新設し、HD金物で柱脚部を固定した。
